# Tuflex FlowCast (Tuflex FC)

## Katalog technologických rizik a fatálních vad

(Doplněk k instalačním manuálům č. 1, 2 a 3)

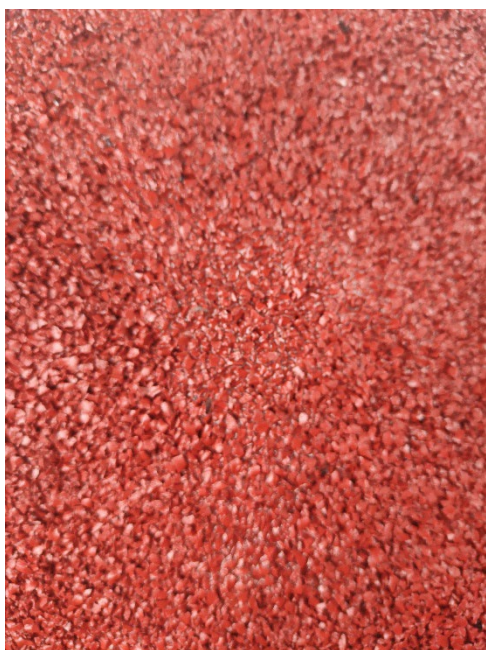
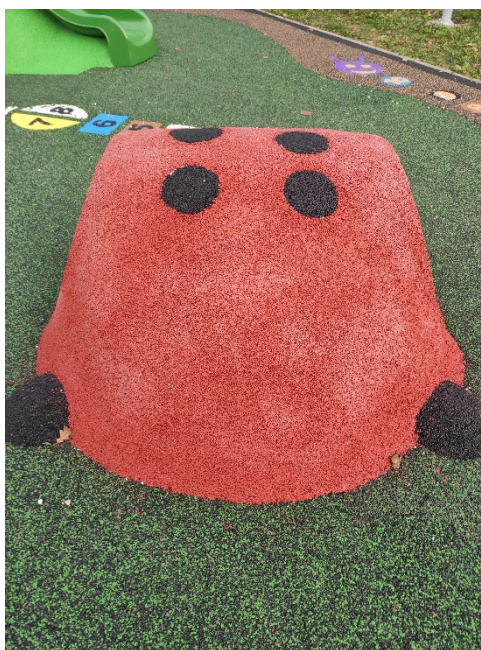
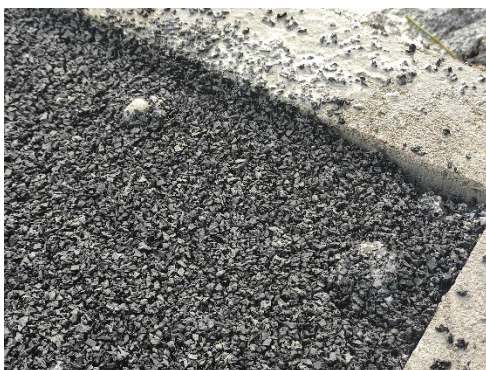
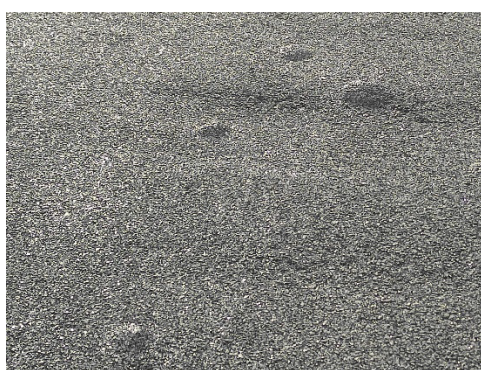
- **Vlhkost podkladu (limit 4 %):** Pokud podklad (beton/asfalt) „dýchá“ vlhkost, dojde k **delaminaci**. Povrch se k zemi nepřilepí a vytvoří se pod ním vzduchové kapsy.
- **Vysoká vzdušná vlhkost (nad 85 %):** Pojivo začne pěnit už při míchání. Směs ztratí svou elasticitu a pevnost dříve, než ji položíte.
- **KONTAKT S DEŠTĚM A ROSOU (Kritické okno 24–48h):**
  - V letním období (20°C+) je povrch zranitelný minimálně **24 hodin**.
  - V chladném období (15°C) se doba vytvrzování prodlužuje a povrch vyžaduje ochranu před srážkami minimálně **48 hodin**.
  - **Následek:** Vypěnění pojiva. Na povrchu se objeví světlé, pórovité „vulkány“ a bílé skvrny (viz. *fotky s označením vypěnění*). Struktura zkřehne a v místě kontaktu s vodou se povrch okamžitě drolí. Tato vada je neopravitelná.

*(Na této stránce jsou integrovány fotografie jako příklady zničeného povrchu)*
